Bestand 1967
„Horizontale Wirkung“
„Teiligkeit in Farbe (Grau, Anthrazit, Grau)“
„Naturstein-Granit-Labrador“
„edle repräsentative Wirkung“

Sanierung 2012-13
„Das Studio Märki wollte das Gebäude „erden“ und entschied sich neu eine vertikale Wirkung zu erzeugen. (Elemente zwischen Fenster)“
„Wärmetechnische Sanierung“
„Das Ganze Gebäude entlang der Strasse als Einheit in Materialität und Erscheinung (auch Altstockgeschoss)“
„Naturstein-Granit-Labrador vom Bestand übernommen, gereinigt und wiedermontiert“
„Türlungen und Massentüren nach bestimmten Regeln (ausgehend vom Hauptachsmass)“
„Mezzaningeschoss Neu interpretiert“

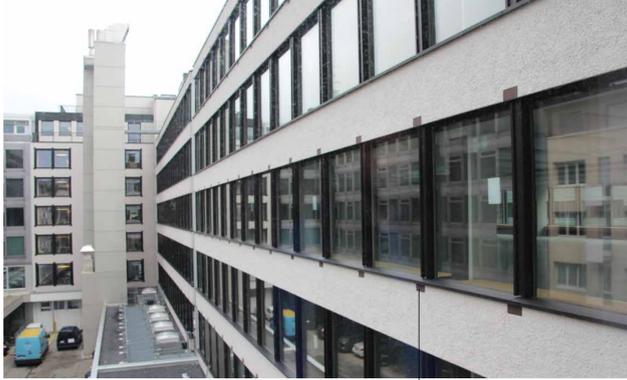
Hof-Fassade
Die Hof-Fassade ist in der Erscheinung deutlich weniger repräsentativ gestaltet. Auch in dieser Fassade sind „Pilaster“ interpretiert.

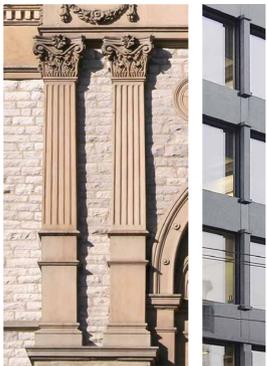
Interpretation eines Pilasters in heutige Bauform.
Sichtbar vertikale Elemente zwischen den Fenstern.

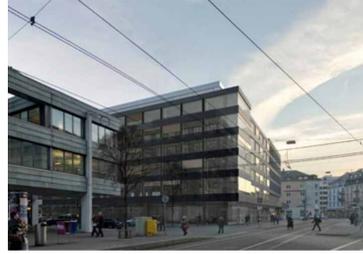
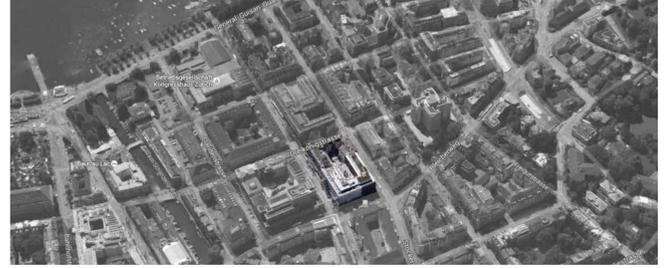
Wettbewerbsbeitrag Pool 2, Platz
Dieser Vorschlag zeigt eine vollständige Neuinterpretation des Gebäudes. Das Ursprungsgebäude ist kaum erkennbar. Dunkle und prominente Erscheinung wurden vom Ursprung übernommen.

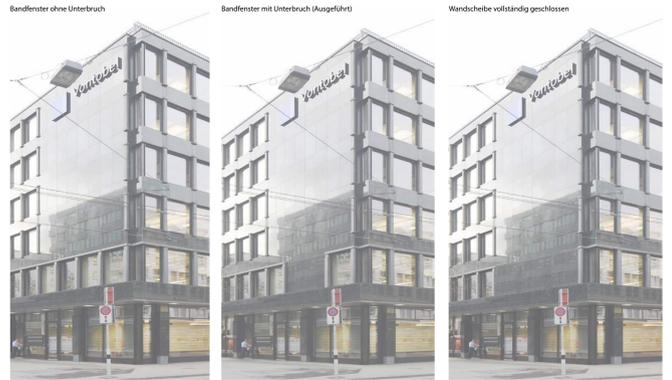
Untersuchung Wandscheibe vs. Bandfenster
Die ausgeführte Variante unterscheidet sich entscheidend in der Wahrnehmung des Mezzaningeschosses. Die Rahmung des Fensterbandes und die zusätzlichen Fensterflächen verstärken die Wichtigkeit.

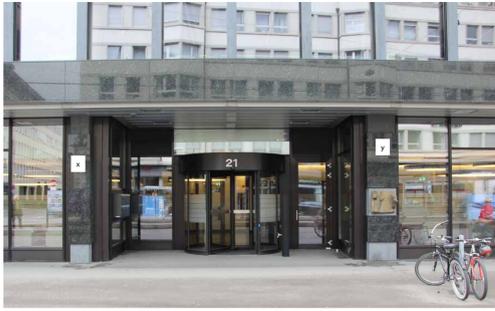
Hauptmass: Betonstützen-Achsenabstand = 748cm	Zwischenmass: 187 = 4/16 oder 1/4 von 748cm	Zwischenmass: 47 = 1/16 von 748cm oder 1/4 von 187cm
748 = 16/16	187 = 16/16	47 = 16/16
701 = 15/16	175,5 = 15/16	44 = 15/16
654,5 = 14/16	163,5 = 14/16	41 = 14/16
608 = 13/16	152 = 13/16	38 = 13/16
561 = 12/16	140 = 12/16	35 = 12/16
514 = 11/16	128,5 = 11/16	32,5 = 11/16
467,5 = 10/16	117 = 10/16	29,5 = 10/16
421 = 9/16	105 = 9/16	26,5 = 9/16
374 = 8/16	93,5 = 8/16	23,5 = 8/16
327 = 7/16	82 = 7/16	20,5 = 7/16
280,5 = 6/16	70 = 6/16	17,5 = 6/16
234 = 5/16	58,5 = 5/16	14,5 = 5/16
187 = 4/16	47 = 4/16	12 = 4/16
140 = 3/16	35 = 3/16	9 = 3/16
93,5 = 2/16	23,5 = 2/16	6 = 2/16
47 = 1/16	12 = 1/16	3 = 1/16

Massproportionen
748 ist das Achsmass zwischen den Stützen. Einteilung in 16/16. Alle Bauteile sind in diesem Raster untergeordnet.

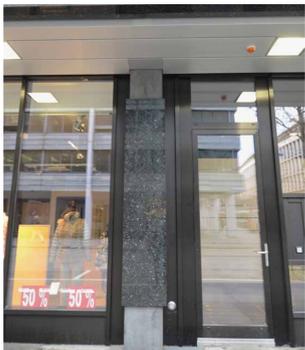
Betonpfeiler EG
Granit nicht bis am Boden oder Decke, zeigt dass die der Naturstein vorgehängt ist und nicht eine tragende Funktion hat

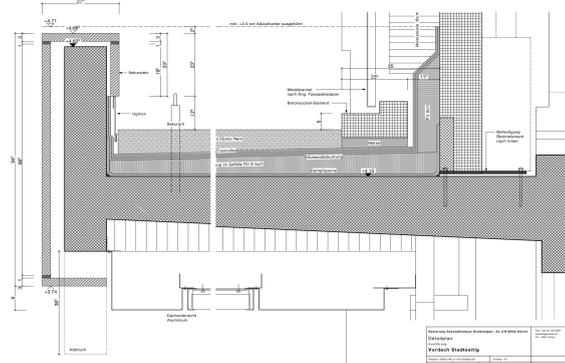
Das alte Vordach entsprach nicht den gewünschten Proportionen, daher hat man sich entschieden das Vordach zu kürzen

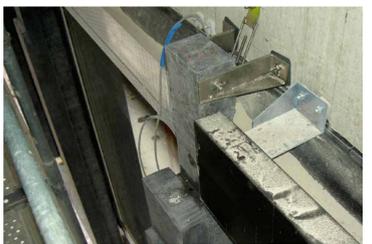
Baustoffbau - vorgehängte Fassade
Verbindung Betonwelle - Granit Labrador - Isolierstschicht

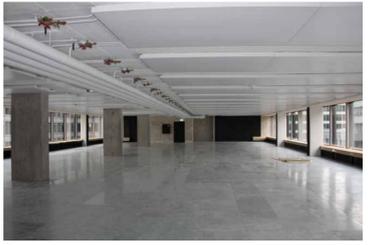
Deckenheizung, Technik bleibt sichtbar und ist zugänglich

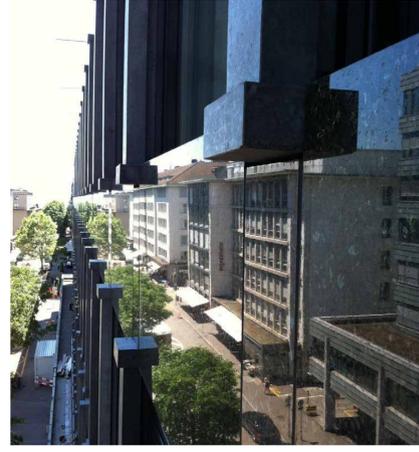
Spiegelung des Granites
Peter Märki: „ZB es Naturstein ist oder roher Beton, bestimme nicht, sondern die Bauaufgabe und der DTC“
