COACHING II

Intervention Frohburgsteg - Gruppe C1

04.11.21

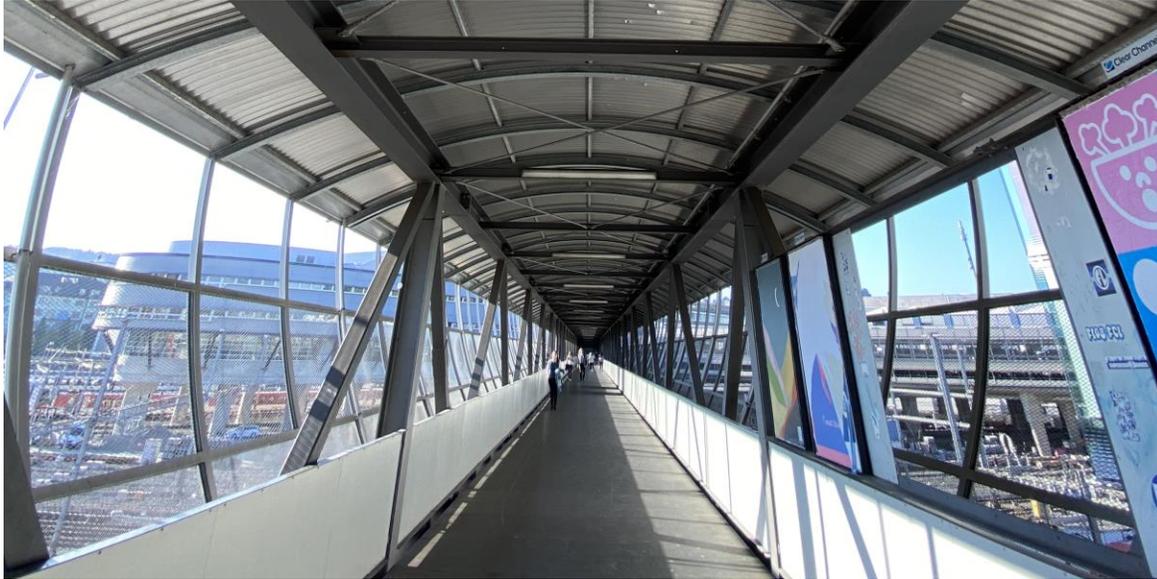
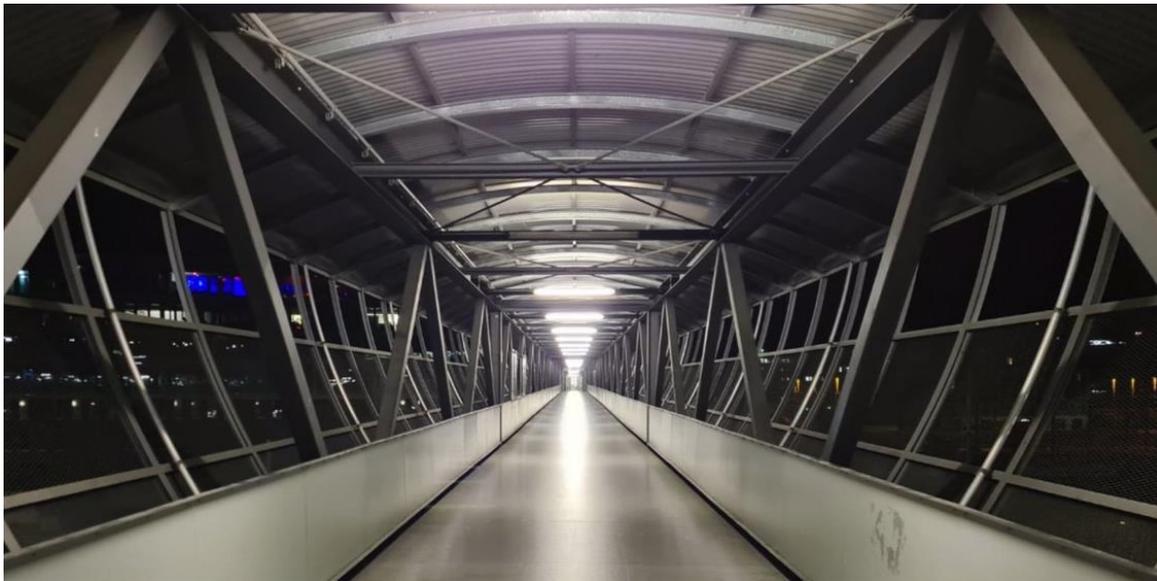
PROBLEMZONEN

- Steg und Turm nicht homogen
- Monotone Farben
- Raumgefühl erdrückend/ einengend
- Kunstlicht unangenehm
- Turm dunkel/ eng

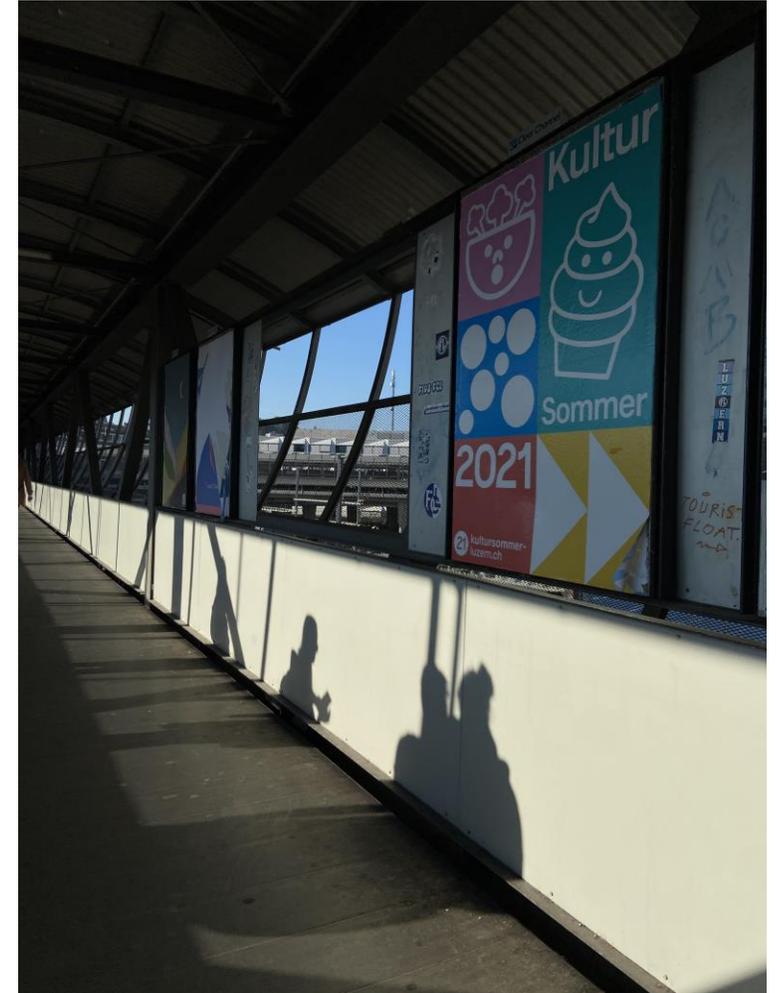
INTERVENTION INNENRAUM

- Schmaleres Dach
- Aussenkonstruktion entfernt
- Farblich hervorgehobene Querelemente
- Lichtdurchlässiges Geländer

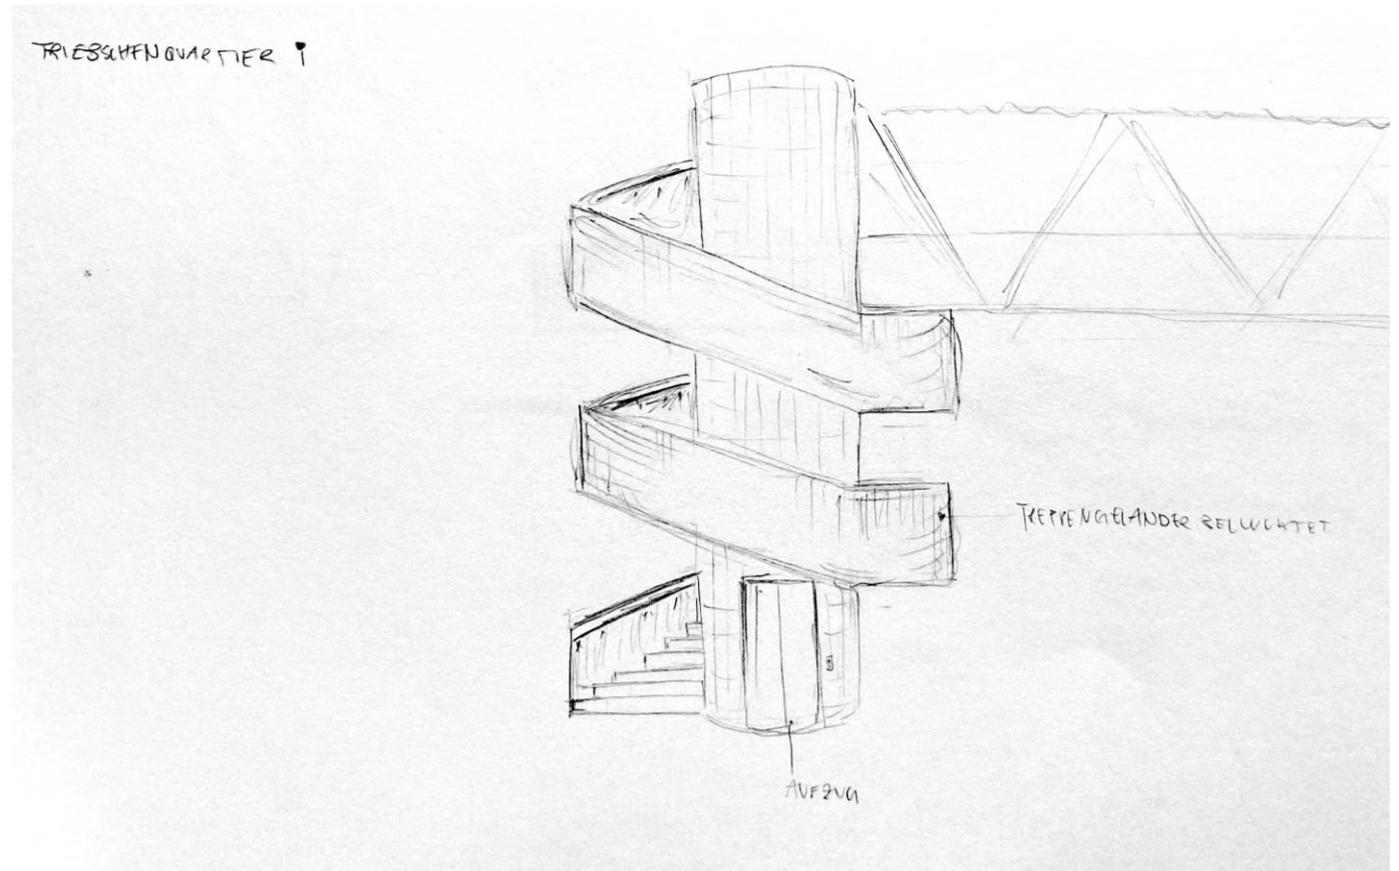
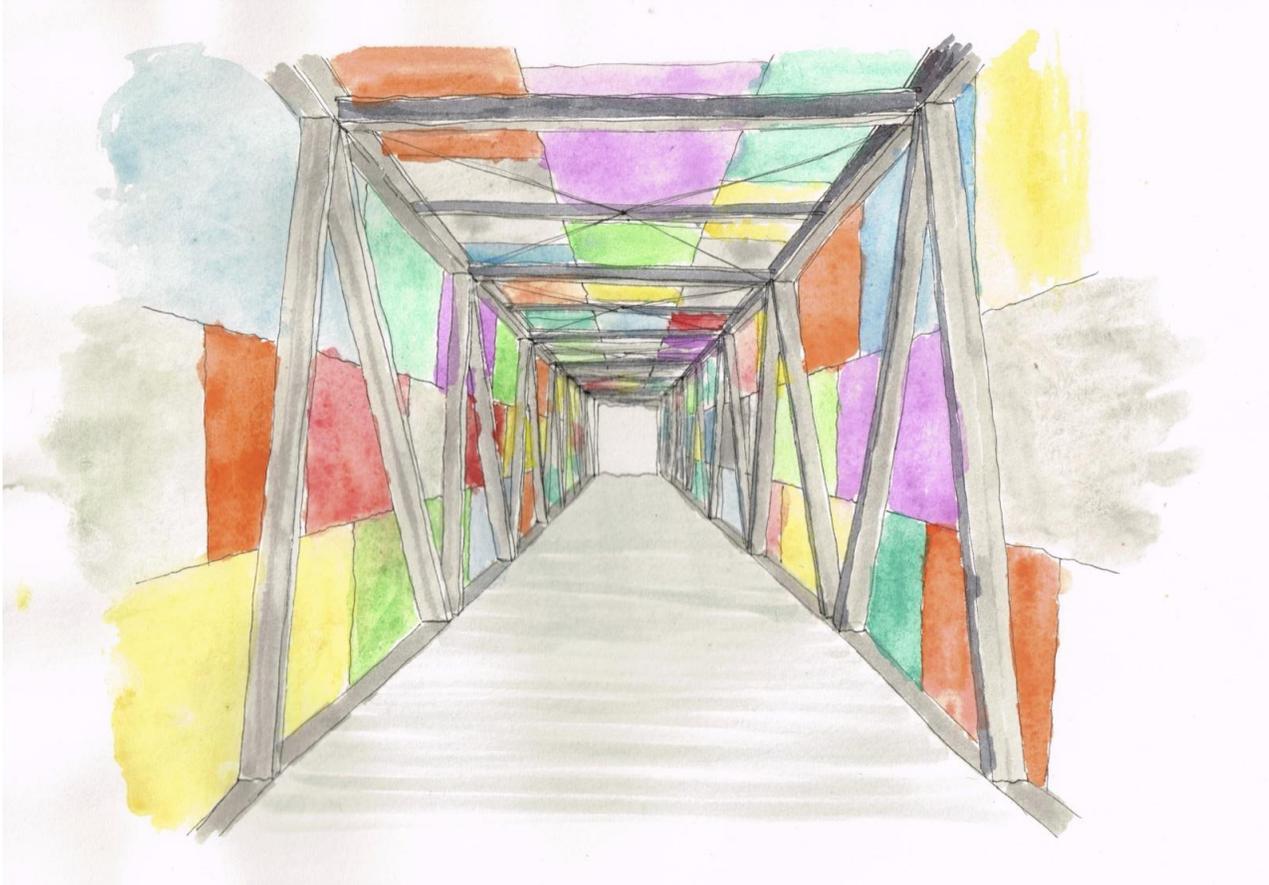
ZUSATZ: INTERVENTION TREPPE

- Tageslicht
- Freier Himmel
- Mehr Platz für Nutzer
- Beleuchtung
- Funktion bleibt erhalten

- Witterungsbeständig
- Funktionalität
- Lichteinfluss
- Positive Emotionen
